## ■「橋梁等の平成27年度点検結果」について

### 1.概 要

市町村で策定された「橋梁長寿命化修繕計画」により、早期に補修を行うことが必要と位置づけされた小規模橋梁において、損傷状況、施工状況を加味して実施した床版の補修対策事例をご紹介します。

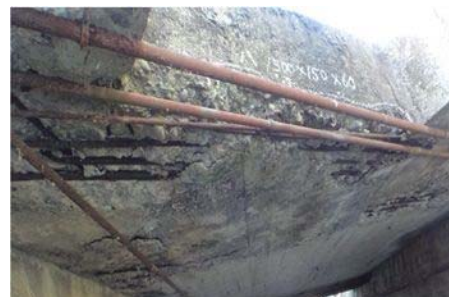
写真-1 既設床版下面状況

目視調査の結果、既設橋梁の床版下面において、一部中央部を除いて全面的にコンクリートの浮きが認められました。特に、端部箇所では鉄筋が露出して錆も進行し、一部では鉄筋自体が破断している状況も確認されました。(写真-1 既設床版状況参照)

既設床版下面の比較的健全な中央部位置で採取したコアで行った試験結果からは、コンクリート自体の強度及び塩分濃度は問題となる値は得られませんでした。中性化試験結果において、床版主筋位置を含む表面部から 69mm 深程度まで中性化が進行していたことから、床版下面全面で鉄筋が腐食していることが想定できました。

床版下面での鉄筋量不足を補うための主な補修工法としては、鋼板接着工法、炭素繊維シート接着工法、断面増厚工法の3工法が考えられました。しかし、床版自体の死荷重を現況より増加させることができないこと、また床版自体に中性化が進行しており、鉄筋位置を含めた範囲で中性化対策を必要とすることから、中性化している既存コンクリート部を除去し、新たな鉄筋を追加して断面を復旧させる断面増厚工法を選定しました。

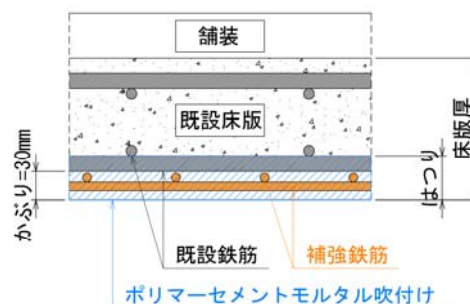
図-1 床版下面増厚補修工法概要図

- ① 床版鉄筋での腐食が想定できたことから、必要鉄筋量を確保するための対策工が必要。
- ② 床版鉄筋位置まで中性化が進行していたため、中性化が防止できる断面補修工法とすることが必要。
- ③ 床版断面を復旧する場合においては、断面厚さは極力現況厚さとすることが必要。(死荷重を増加させない)
- ④ 現況床版下面には添架管があり、それらと床版面との離隔が小さいことから補修施工時に制約がある。

また、断面復旧に用いる材料としては、既設床版との一体化が可能で、防水性、乾燥収縮性、耐摩耗性、耐衝撃性などに効果が期待できるポリマーセメントモルタルを提案しました。(図-1 補修工法断面図参照)

現況床版下面にある添架管箇所での補修方法は吹付けで対応するとともに、今後の劣化要因を抑制するため、断面復旧部の表面保護工として水切りの設置をあわせて提案しました。
