東光コンサルタツの技術短信 No.30(港湾)

□ 海岸埋立地での陥没頻発箇所の対策検討

護岸背後地陥没の検証（砂防シートの破損）

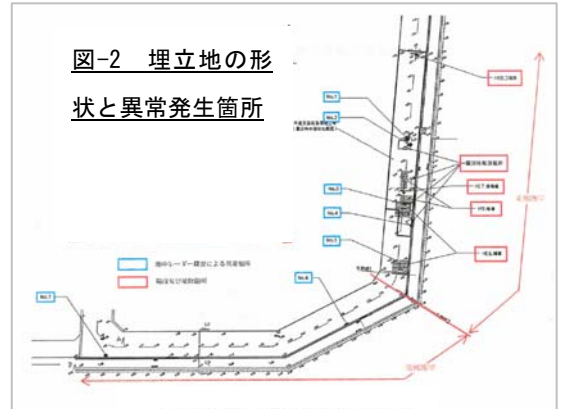
当該地では図-2に示す（赤□）位置で頻繁に陥没があり、補修が繰り返されていました。地中レーダー探査を実施した結果、地中空洞（青□）が7箇所見つかりました。

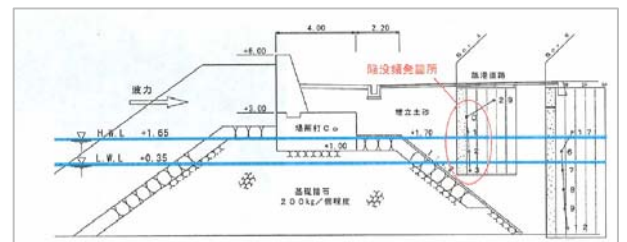
図-3 護岸断面

さらに陥没頻発箇所でもボーリングと試掘調査を実施したところ、図-3のようにN値が小さく緩い状態であることが判り、また裏込土砂の粒径加積曲線（図-4）から均一な砂層で流動化しやすいことも判明しました。

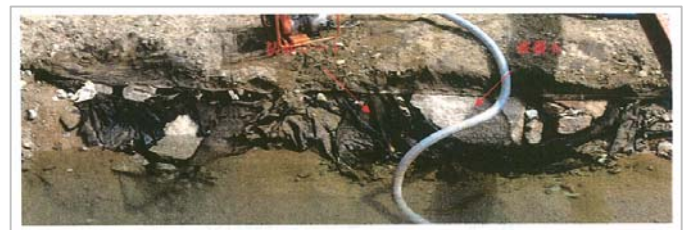
写真-2 試掘状況（防砂シートの破損）

試掘結果（写真-2 参照）では、LWL 付近まで掘削したところ防砂シート（黒いシート）は破損し被覆石（1トン/個）が露出した形となっていました。この破損原因を推定した所、①堤体設置水深がHWLとLWLの間にあり最も波浪の影響を受ける位置にあること、②基礎及び裏込めの構造形式が通例とは違うこと、③裏被覆石層上の砂防シート敷設用間詰工などで、局所的な弱点があるものと推定されたこと。対策として図-5に示すフィルター層の形成（粒径の大きいものから小さいものへの順序配慮）、2枚の防砂シートの敷設等を提案しました。
